品質性能試験報告書

依頼者 B i C 株式会社

試験名称 コンクリート埋コンの漏水試験

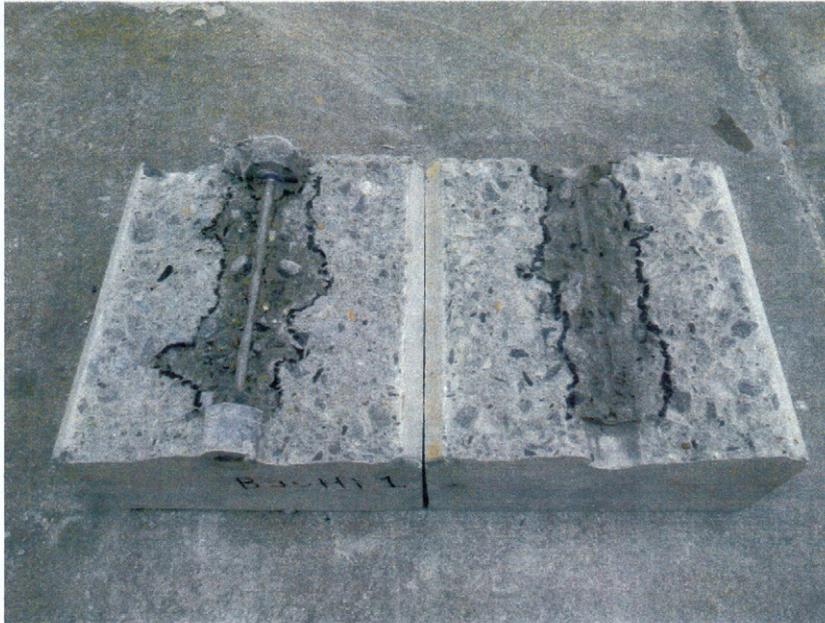
写真-2 割裂面の状況
試験体番号：1

| 試験体 番号 | 加圧時間 | 観察箇所 | 水 圧 MPa | | | | |
|---|---|---|---|---|---|---|---|
| 1 | 各10分 | コーンの外周 | ○ | ○ | ○ | ○ | ○ |
| | | キャップ穴 | ○ | ○ | ○ | ○ | ○ |

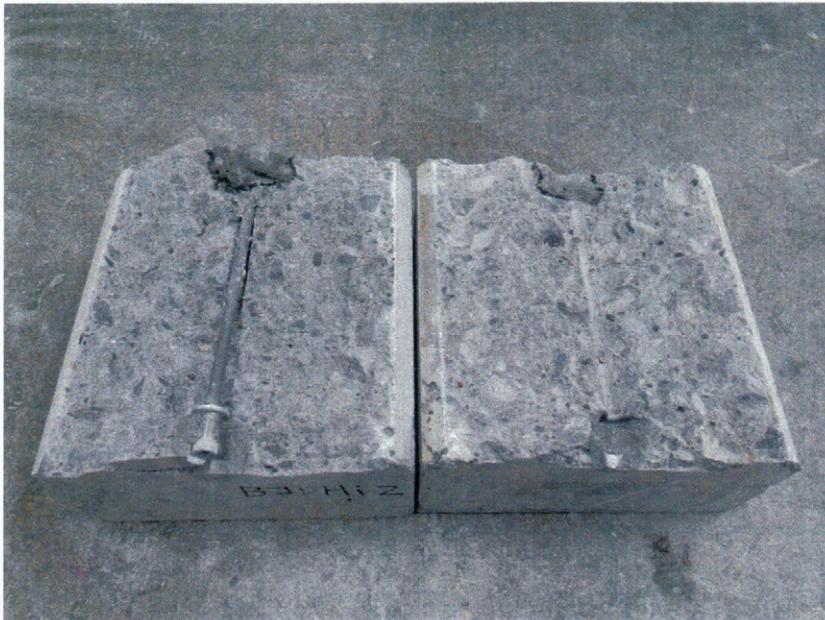
写真-3 割裂面の状況
試験体番号：2

| 試験体 番号 | 加圧時間 | 観察箇所 | 水 圧 MPa | | | | |
|---|---|---|---|---|---|---|---|
| 2 | | コーンの外周 | ○ | ○ | ○ | ○ | ○ |
| | | キャップ穴 | ○ | ○ | ○ | ○ | ○ |

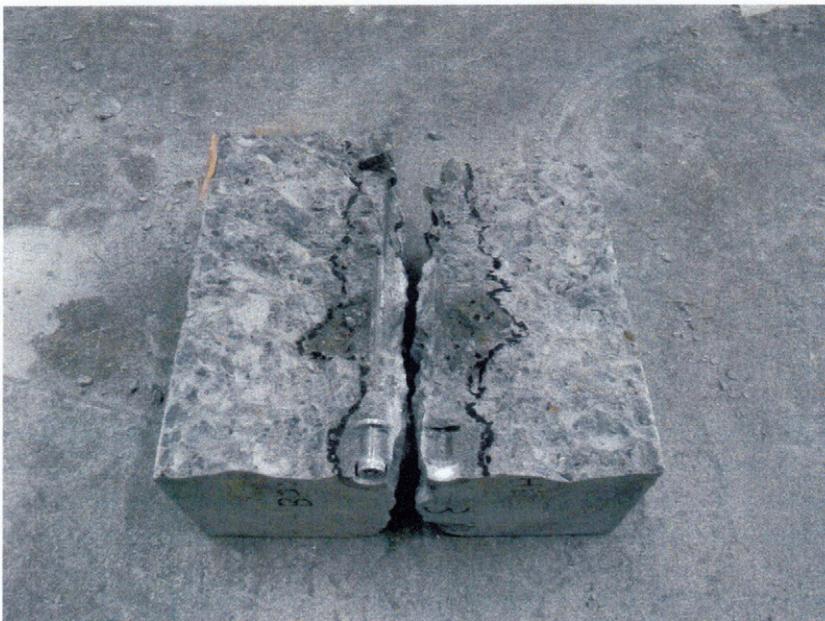
写真-4 割裂面の状況
試験体番号：3

| 試験体 番号 | 加圧時間 | 観察箇所 | 水 圧 MPa | | | | |
|---|---|---|---|---|---|---|---|
| 3 | | コーンの外周 | ○ | ○ | ○ | × | -* |
| | | キャップ穴 | ○ | ○ | ○ | ○ | -* |

(注) * : 試験中, BコンHiの外周からの水の浸み出しを確認したため, 加圧を中止した。
