品質性能試験報告書

試験名称 型枠保持埋コン「インサートコン」の塩水噴霧試験
.....
電気亜鉛メッキ(ユニクロ)
.....

型枠保持埋コン「インサートコン」の塩水噴霧試験

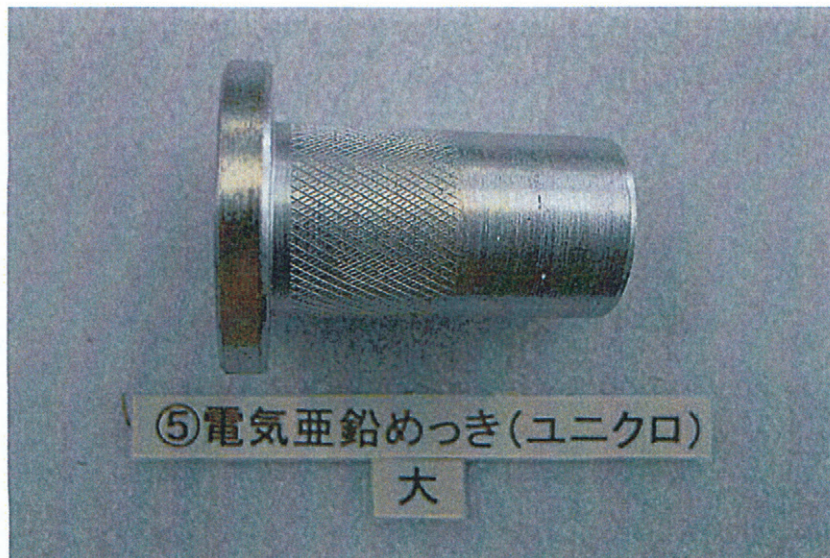
写真-1 試験体 (種類：大)

試験体の概要を表-1に、外観を写真-1及び写真-2に示す。

名 称	型枠保持埋コン
商 品 名	インサートコン
材 質	鉄+電気亜鉛めっき
種類及び寸法	大：φ19mm, 小：φ14mm
数 量	各種類1個

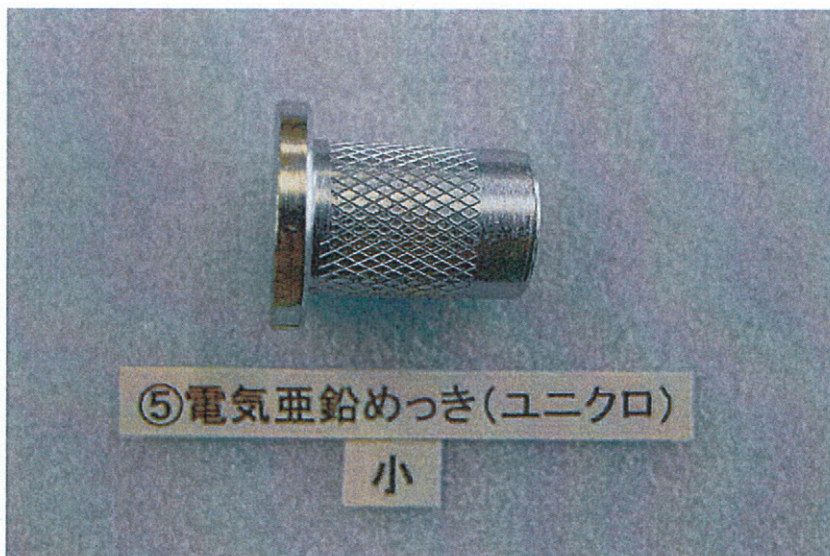
写真-2 試験体 (種類：小)

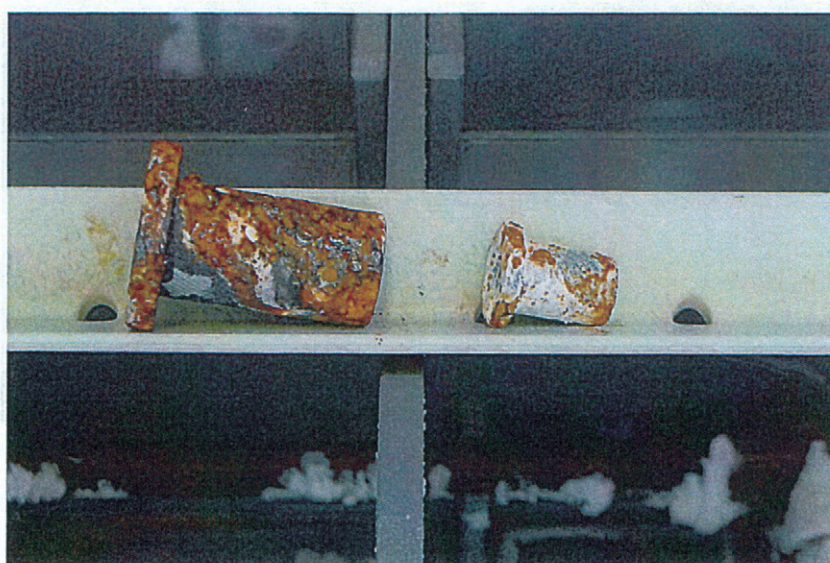
JIS Z 2371 (塩水噴霧試験方法) の 7.2.1 中性塩水噴霧試験に従って、1000 時間試験を行った。

試験 500 時間及び 1000 時間終了後に、試験体筒部分について光沢の変化、白色腐食生成物及び赤さびなどの発生状況を観察した。試験状況を写真-3 に示す。

写真-3 試験状況

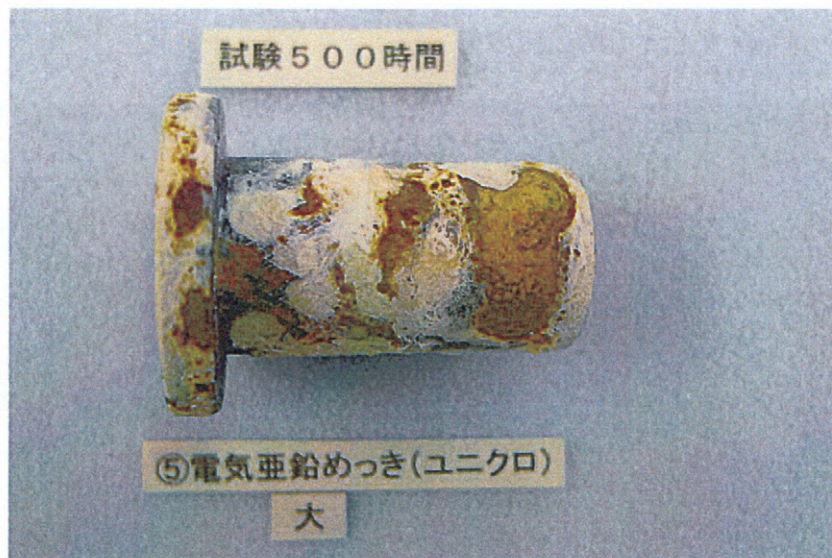
写真-4 外観観察試験結果（試験体種類：大，試験 500 時間後）

試験体	外観観察結果	
	試験 500 時間後	試験 1000 時間後
種類：大	白色腐食生成物が発生した。 赤さびが発生した。	白色腐食生成物が発生した。 赤さびが著しく発生した。
種類：小	白色腐食生成物が発生した。 赤さびが発生した。	白色腐食生成物が発生した。 赤さびが発生した。

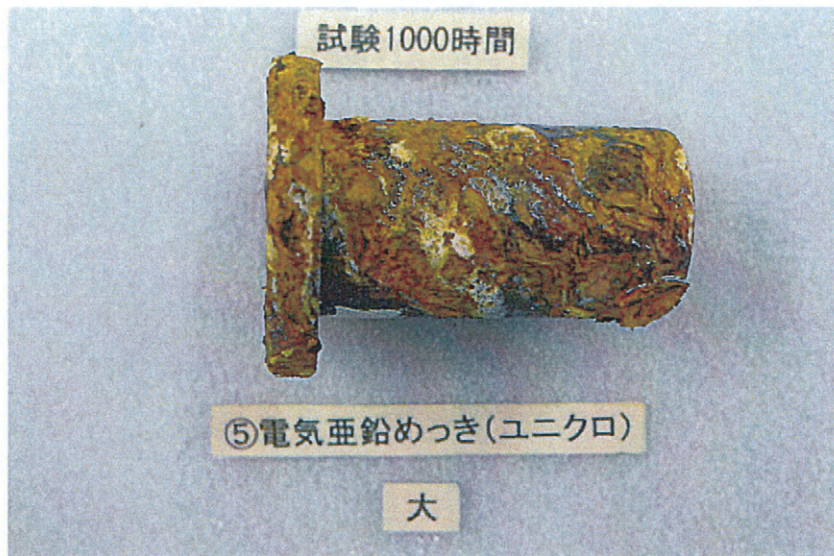
写真-5 外観観察試験結果 (試験体種類：大, 試験 1000 時間後)

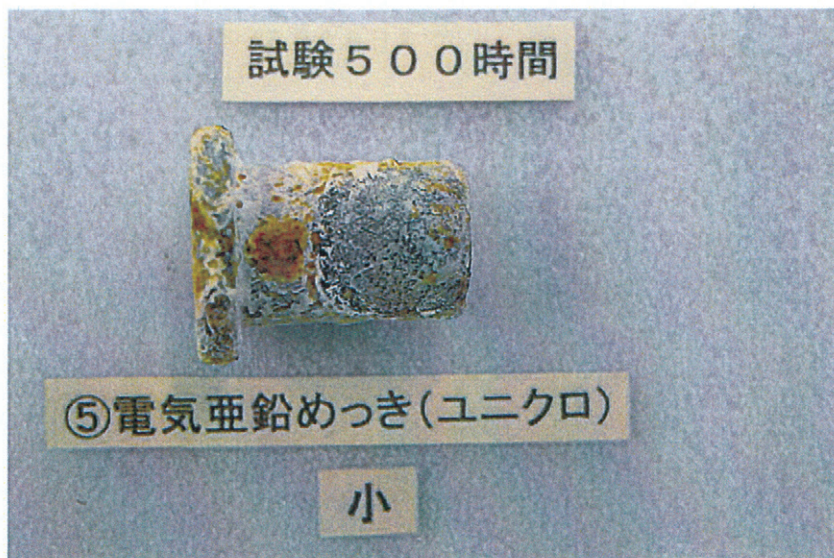
写真-6 外観観察試験結果 (試験体種類：小, 試験 500 時間後)

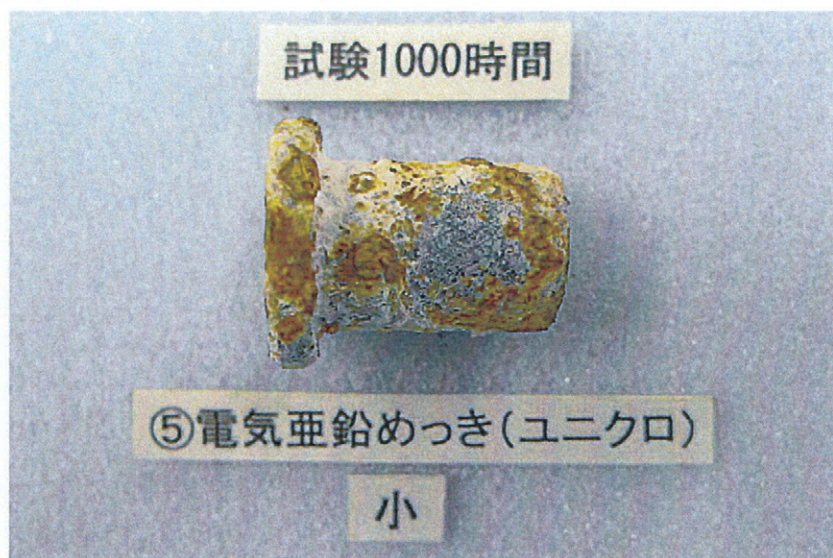
写真-7 外観観察試験結果（試験体種類：小，試験 1000 時間後）
