品質性能試験報告書

試験名称 型枠保持埋コン「インサートコン」の塩水噴霧試験
..... クロムフリー重防食皮膜プロイゾ処理
.....

型枠保持埋コン「インサートコン」の塩水噴霧試験

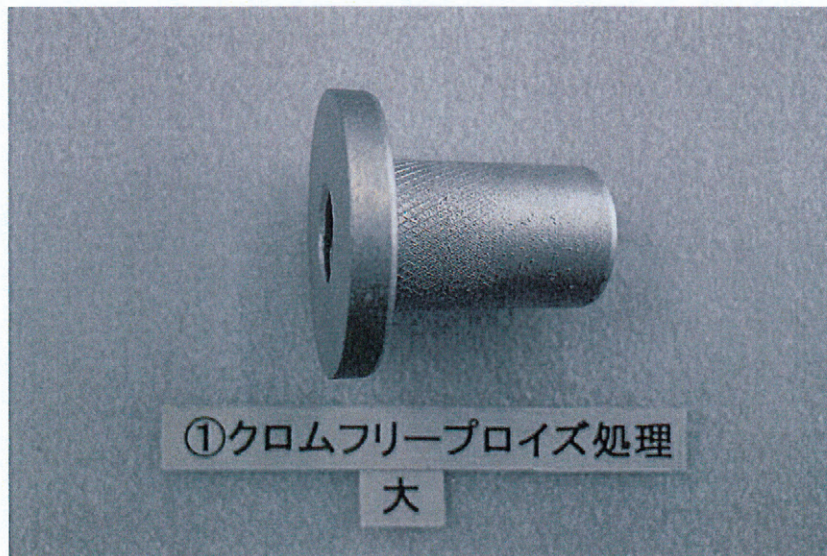
写真-1 試験体 (種類：大)

名称	型枠保持埋コン
商品名	インサートコン
材質	鉄+クロムフリー重防食皮膜プロイズ処理
種類及び寸法	大：φ19mm， 小：φ14mm
数量	各種類1個

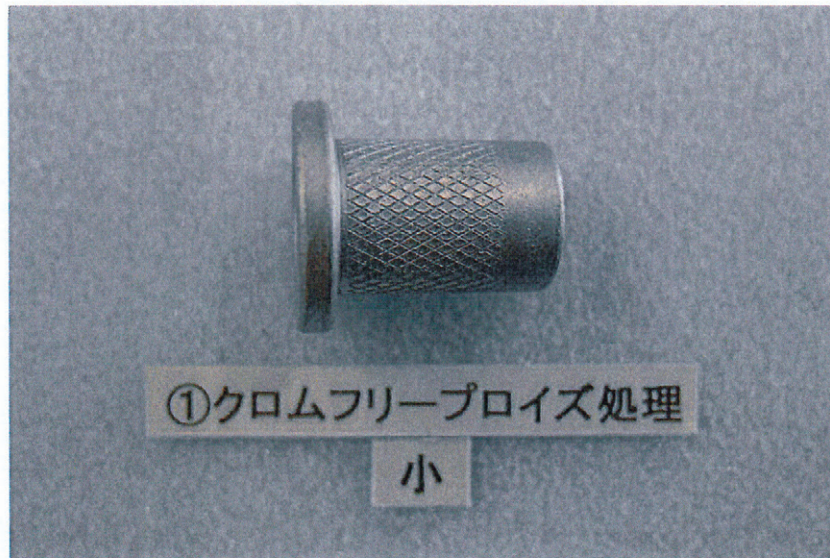
写真-2 試 験 体 (種類：小)

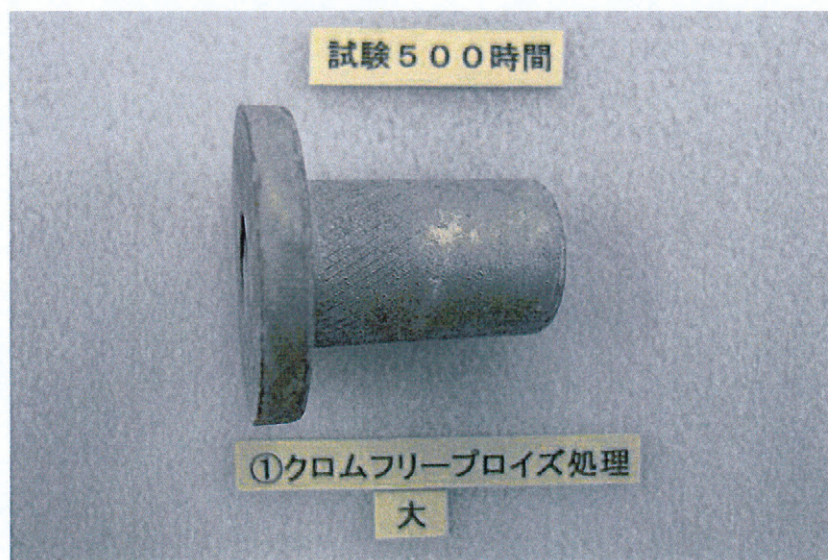
写真-4 外観観察試験結果（試験体種類：大，試験500時間後）

試験体	外観観察結果	
	試験 500 時間後	試験 1000 時間後
種類：大	光沢が低下した。	白色腐食生成物がわずかに発生した。
種類：小	光沢が低下した。	白色腐食生成物がわずかに発生した。

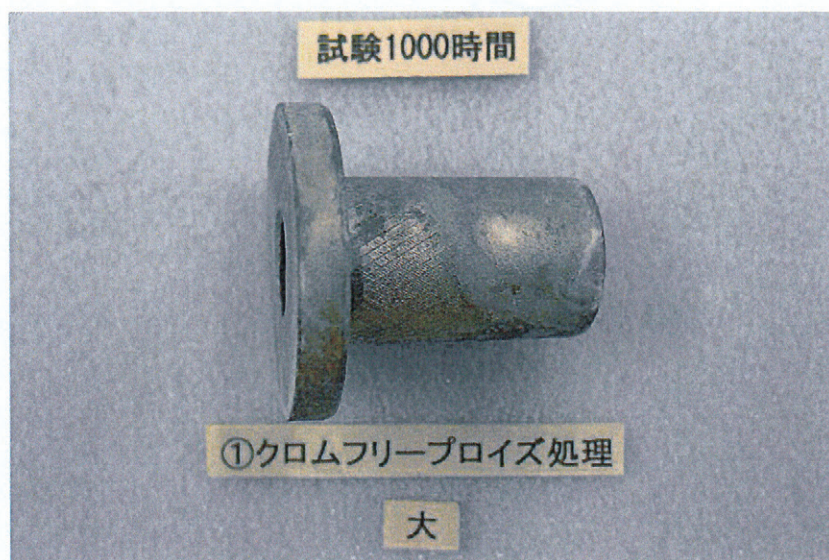
写真-5 外観観察試験結果（試験体種類：大，試験1000時間後）

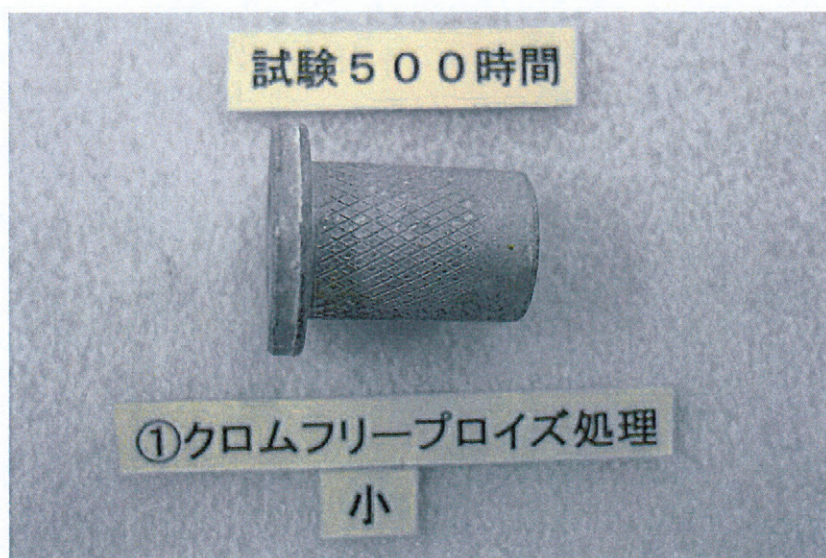
写真-6 外観観察試験結果（試験体種類：小，試験500時間後）

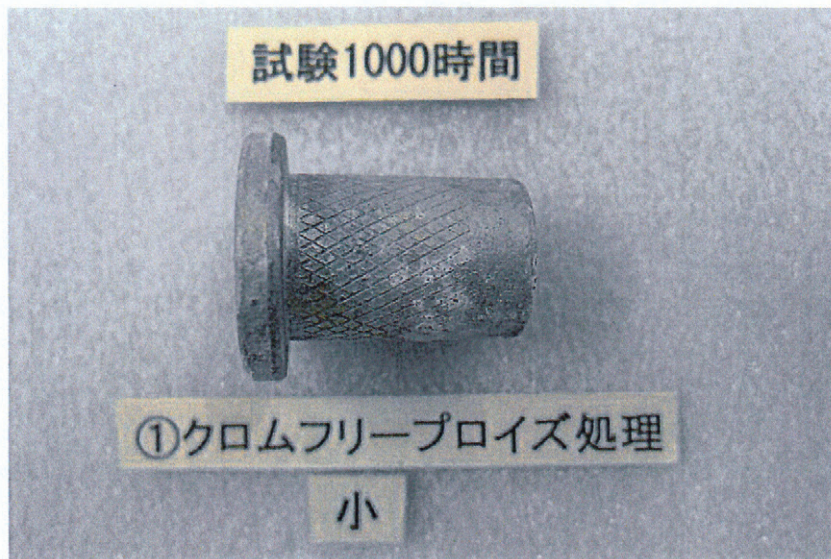
写真-7 外観観察試験結果（試験体種類：小，試験1000時間後）
