## 品質性能試験報告書

依頼者 B i C 株式会社

試験名称 止水コンハイブリッドの漏水試験

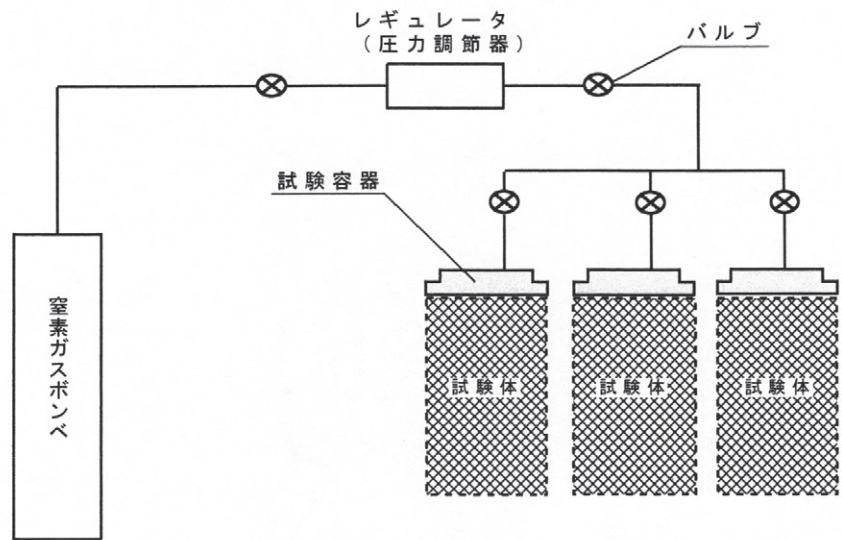
図-3 試 験 方 法

漏水試験は、試験体の加圧面側に圧力容器を取り付け、所定の水圧を加えて行った。試験方法の概略を以下に示す。

圧力容器内に水を入れ、加圧面に加える水圧を10分毎に0.1, 0.2, 0.3, 0.4, 0.5, 0.6, 0.7, 0.8MPaの順で増加させた。その後、漏水の無かった試験体について、水圧を0.5MPaに減少させ、24時間保持した。

なお、観察面側からの水の浸み出し並びに漏水状況については、各水圧の終了時に目視によって行った。

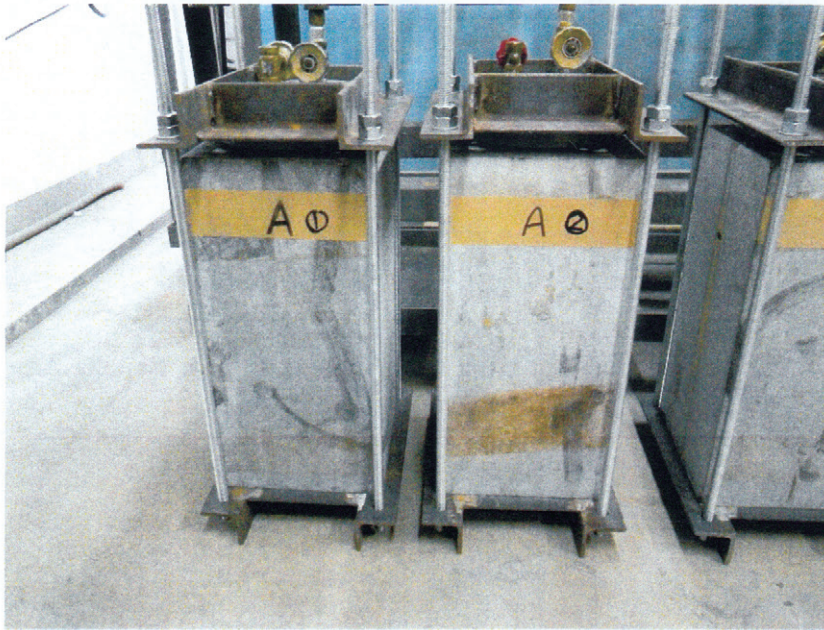
写真-1  
試験実施状況  
試験体記号：A-1, A-2

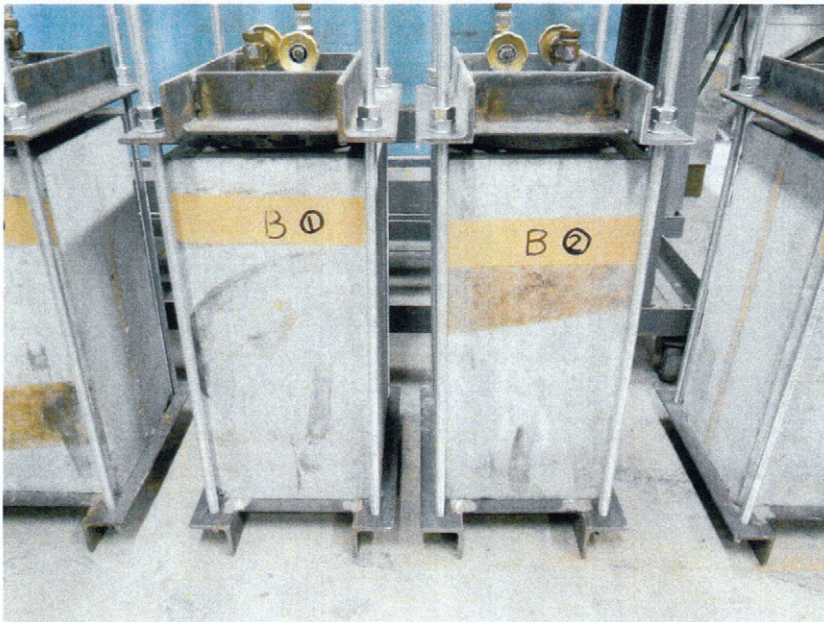
写真-2  
試験実施状況  
試験体記号：B-1, B-2

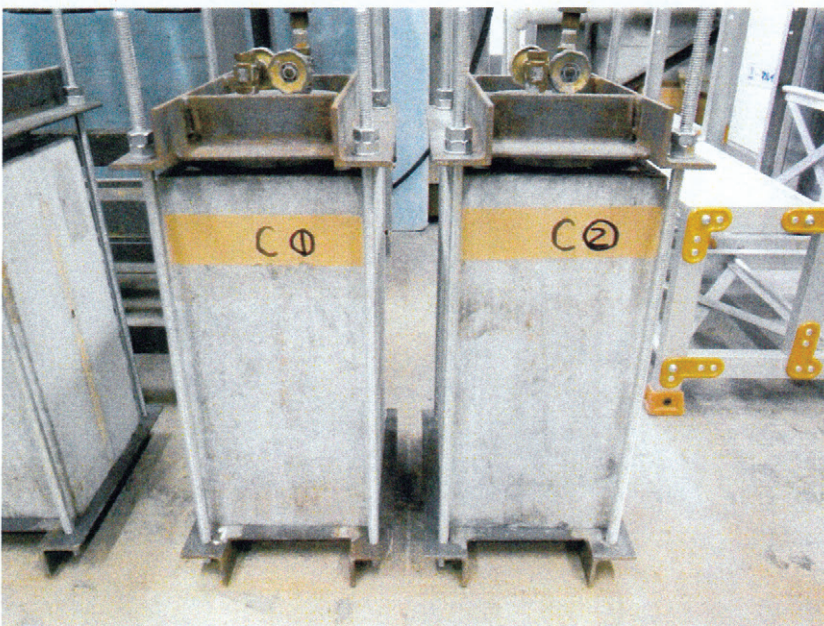
写真-3  
試験実施状況  
試験体記号：C-1, C-2

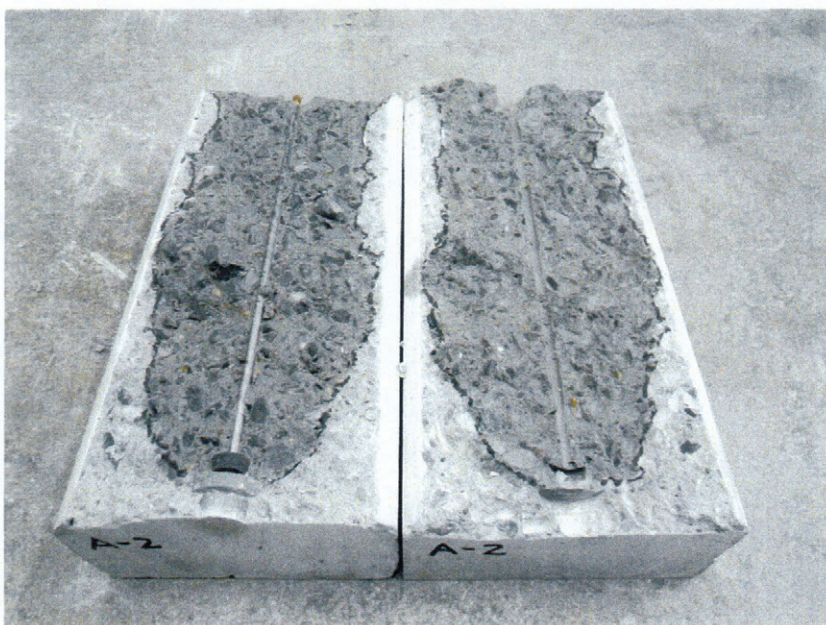
試験後の試験体について、割裂した断面の状況を写真-4～写真-9に示す。

写真-5 割裂面の状況  
試験体記号：A-2

試験体		加圧時間	水 圧 MPa								
記号	番号		0.1	0.2	0.3	0.4	0.5	0.6	0.7	0.8	
A	1	各10分	○	○	○	○	○	○	○	○	×
	2		○	○	○	○	○	○	○	○	○
B	1		○	○	×	—*	—*	—*	—*	—*	—*
	2		○	○	○	○	○	○	○	○	○
C	1		○	○	○	○	○	○	○	○	○
	2		○	○	○	○	○	○	○	○	○

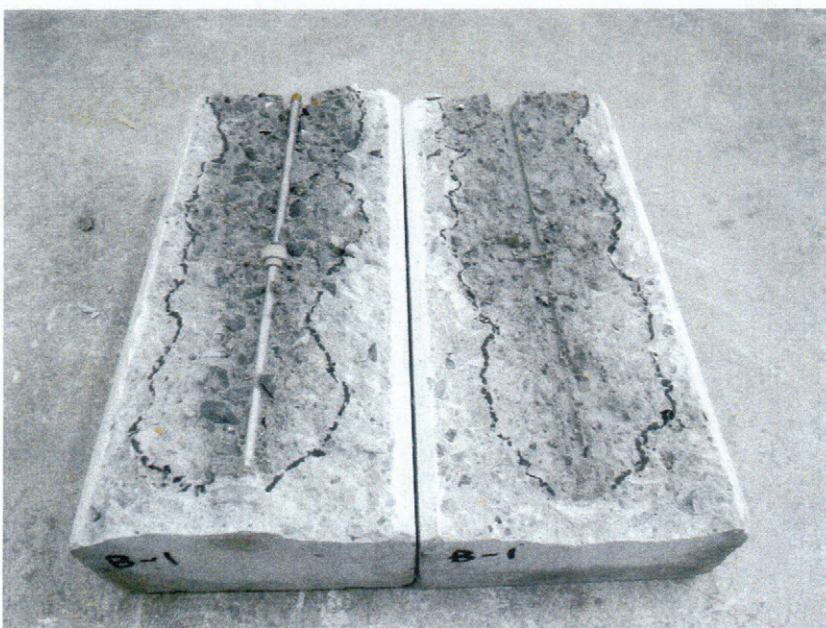
写真-6 割裂面の状況  
試験体記号：B-1

(注) \* : 試験中、試験体側面からの水の浸み出しを確認したため、加圧を中止した。

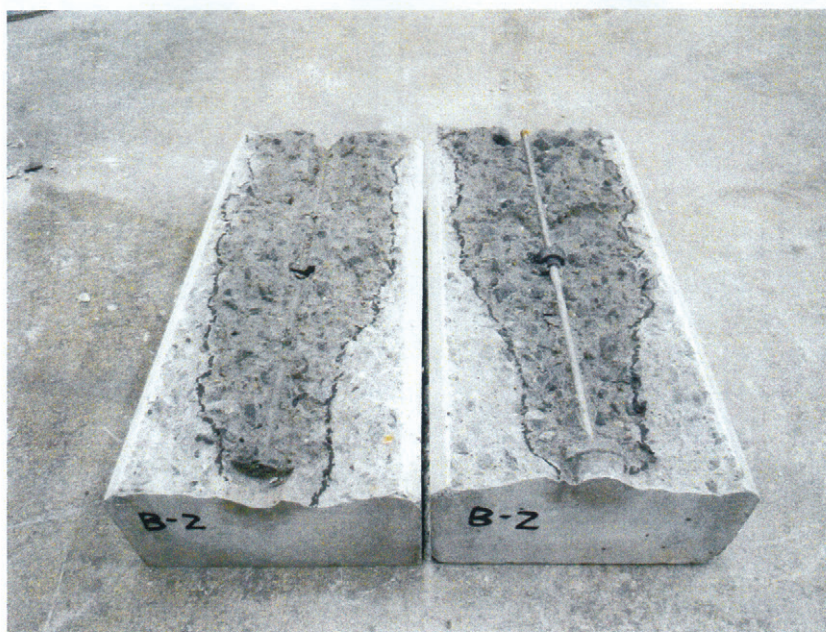
写真-7 割裂面の状況  
試験体記号：B-2

試験体		加圧時間	水圧 MPa
記号	番号		0.5
A	1	24時間	-
	2		○
B	1		-
	2		×
C	1		○
	2		○

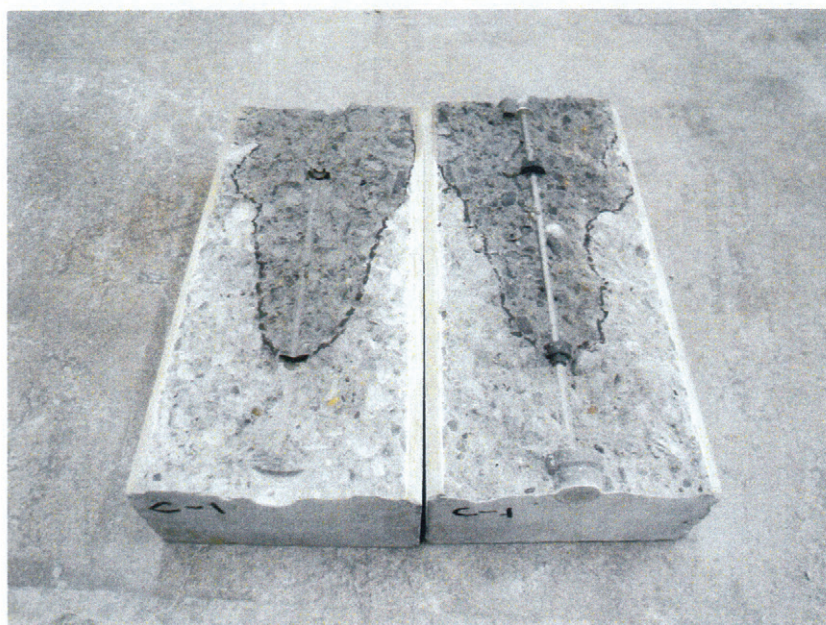
写真-8 割裂面の状況  
試験体記号：C-1

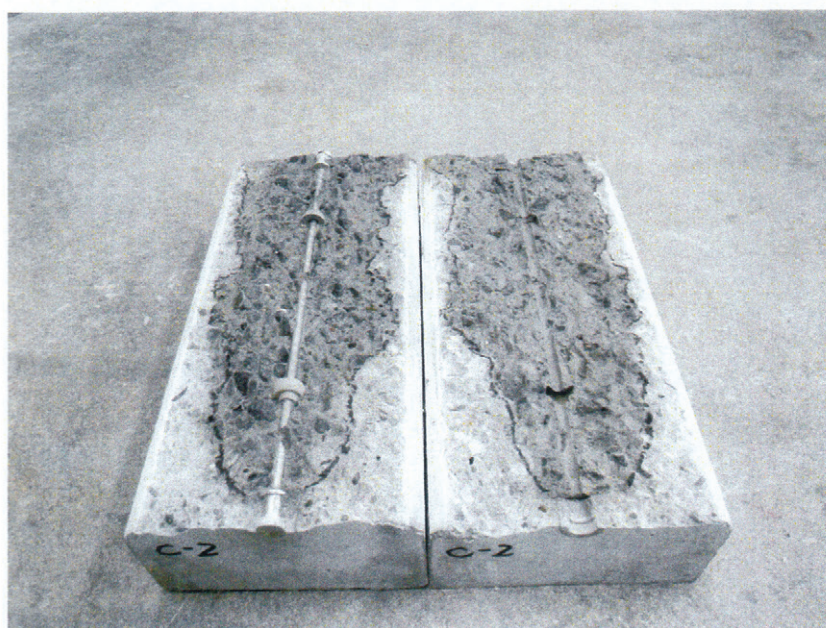
写真-9 割裂面の状況  
試験体記号：C-2
