## 品質性能試験報告書

試験名称 丸セパレーターネジ部分の耐錆・耐腐食性能試験

試験名称	丸セパレーターネジ部分の耐錆・耐腐食性能試験			
依頼者	日本ビック株式会社			
試験項目	耐塩水性			
試験体	<p>名称：Pコン穴処理栓                  商品名：スピードコン                  材質：モルタル                  数量：12個                  備考：搬入時試験体を写真-1，丸セパレータ抜き取り時試験体を写真-2に示す。                  試験体詳細を図-1に示す。</p>			
試験方法	<p>試験体を温度20℃の5wt%塩化ナトリウム水溶液中に12個浸せきした。7，14，21及び28日後にそれぞれ3個の試験体を取り出し，各日数毎に外観観察を行った。                  なお，外観観察対象部分は，丸セパレーター部分のスピードコンに覆われているネジ部とした（図-1参照）。                  試験後の外観状況を写真-3～写真-6に示す。</p>			
試験結果	項目		試験結果	
			1                      2                      3	
	外観観察	7日後	3個とも錆・腐食は見られなかった。	
		14日後	3個とも錆・腐食は見られなかった。	
		21日後	3個とも錆・腐食は見られなかった。	
28日後		3個とも錆・腐食は見られなかった。		
試験期間	平成15年 8月27日 ～ 9月24日			
担当者	材料グループ	試験監督者	熊原 進	
		試験責任者	清水 市郎	
		試験実施者	宮下 雄磨	
試験場所	中央試験所

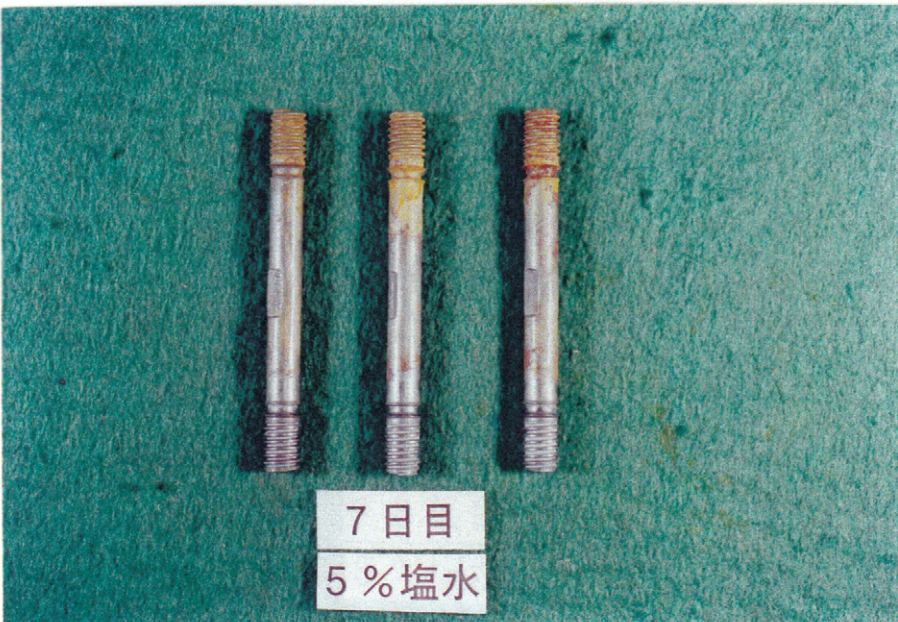
写真-3  
7日後の外観状況

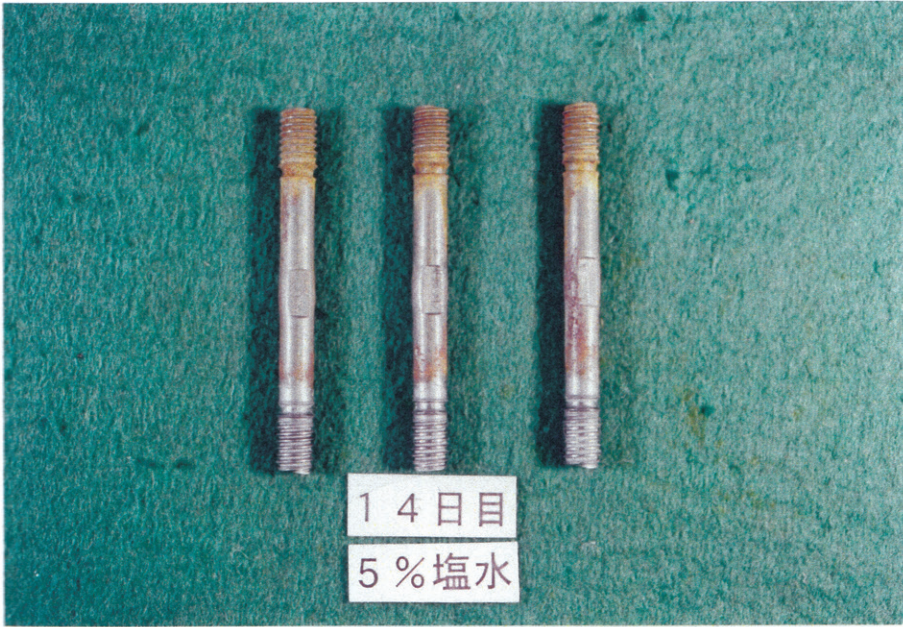
写真-4  
14日後の外観状況

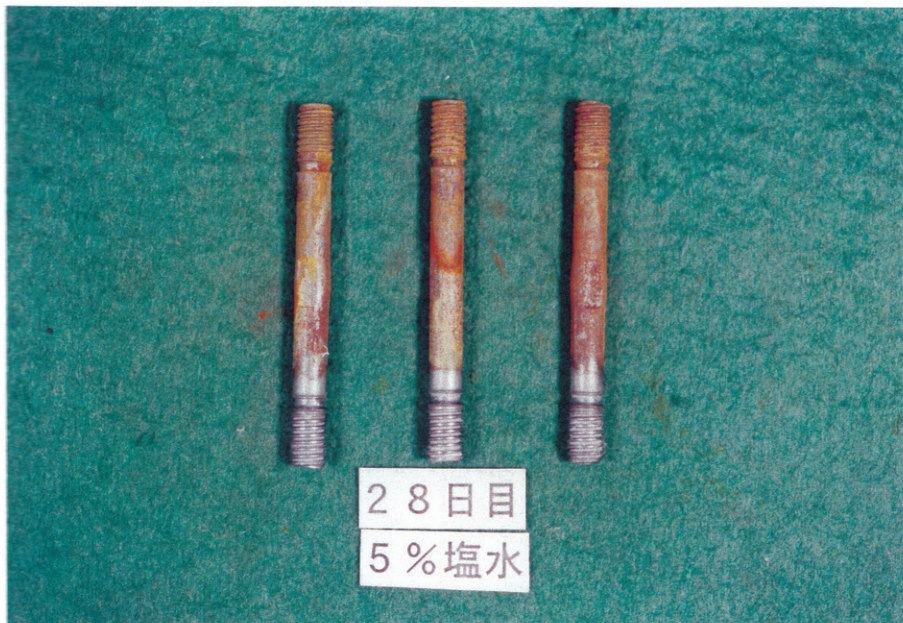
写真-6  
28日後の外観状況
